Vurdering / notat

Projekt:	1012243 Restaureringsprojekt af Jernbanebro ved Sdr. Felding		
Emne:	Vurdering af bro over Skjern Å ved Sdr. Felding mht. egnethed for restaurering.		
Dato	8 Jan. 2016	Dok. nr.:	NOTAT 01
Sted:	Sønder Felding	Udført af:	Jakob Vinther
Kontrol:	Frederik Birkedal Wagner	Godkendt:	Frederik Birkedal Wagner

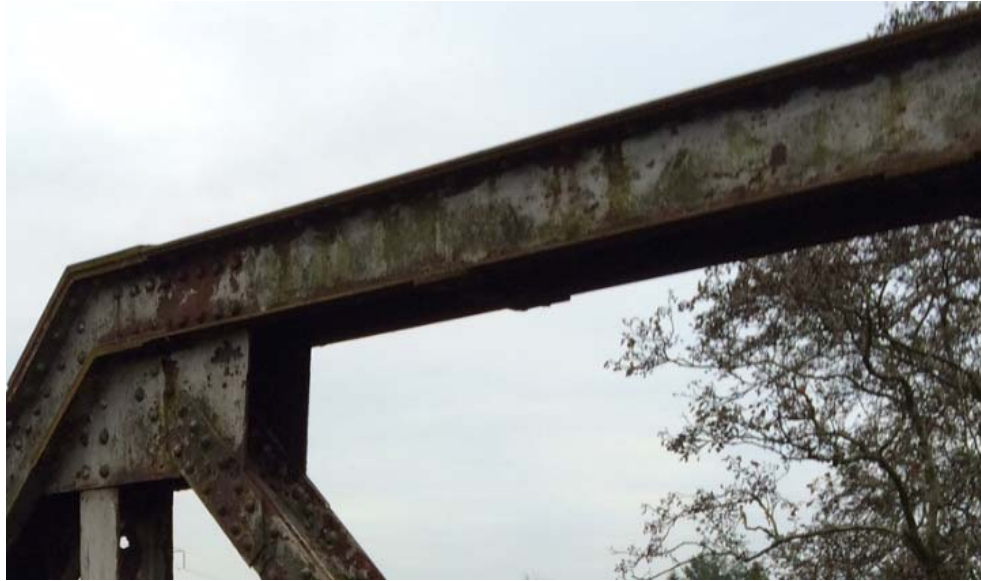
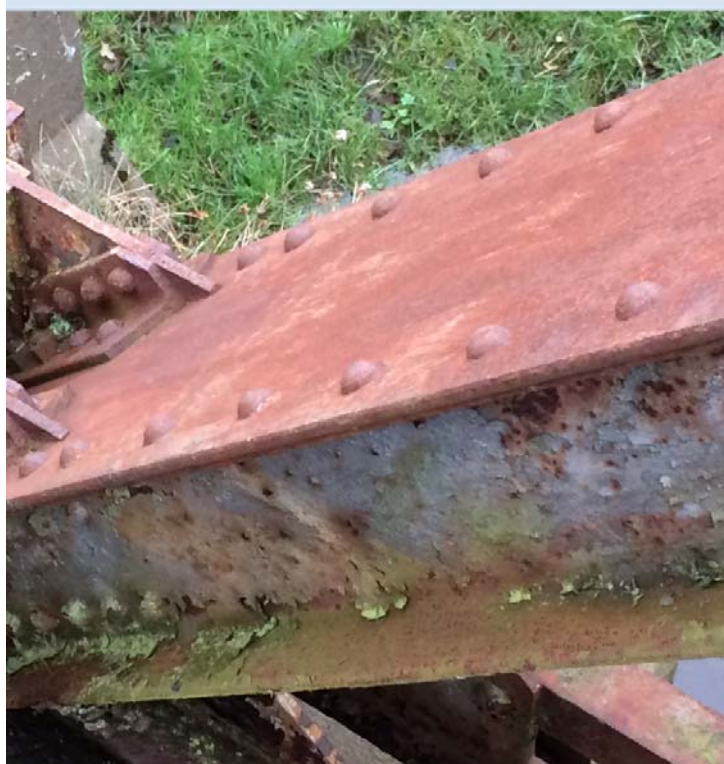
Nr.	Emne	Note
01	Overflanger Og ende diagonal mod brohoved	Der kan være tale om udskiftning af nitter med bolte. Evt. skal pladefelter udskiftes ved isvejsning af nyt plademateriale eller påboltede lasker. Emner er opbygget af to U-profiler samlet i top med pånittede plade.

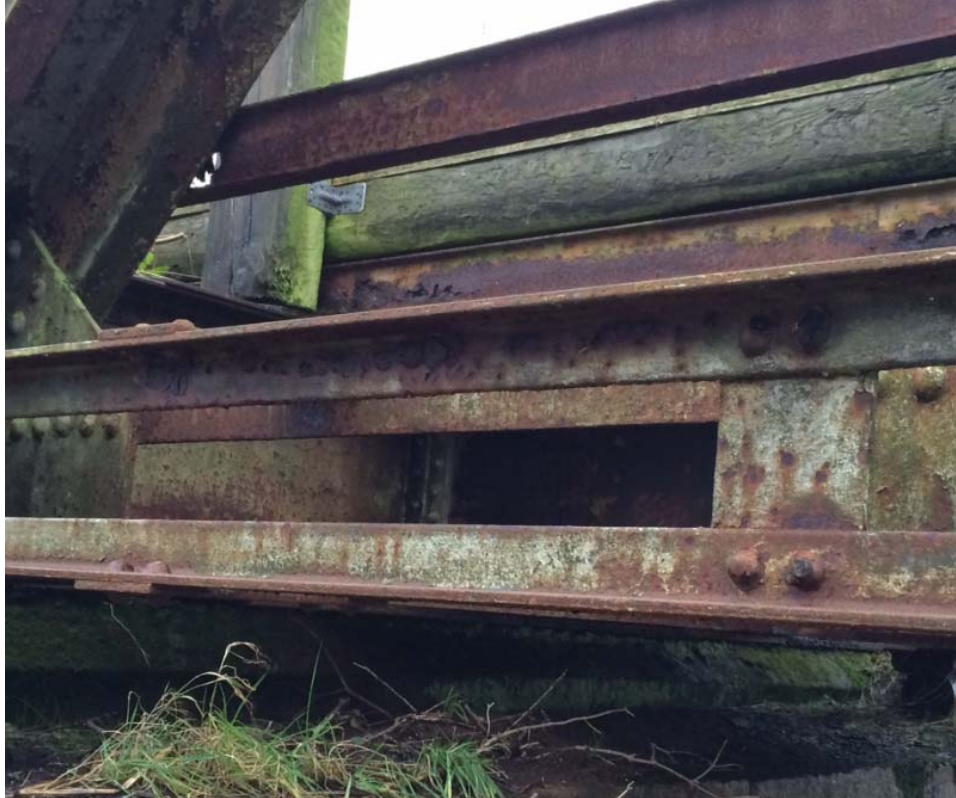
- 02 Underflange Underflanger består af 4stk. 80x80mm vinkler der er samlet med vandrette lasker i top og bund. Der er luft mellem vinkler både vandret og lodret.

Der kan være tale om udskiftning af enkelte vinkelprofiler og pladedele.

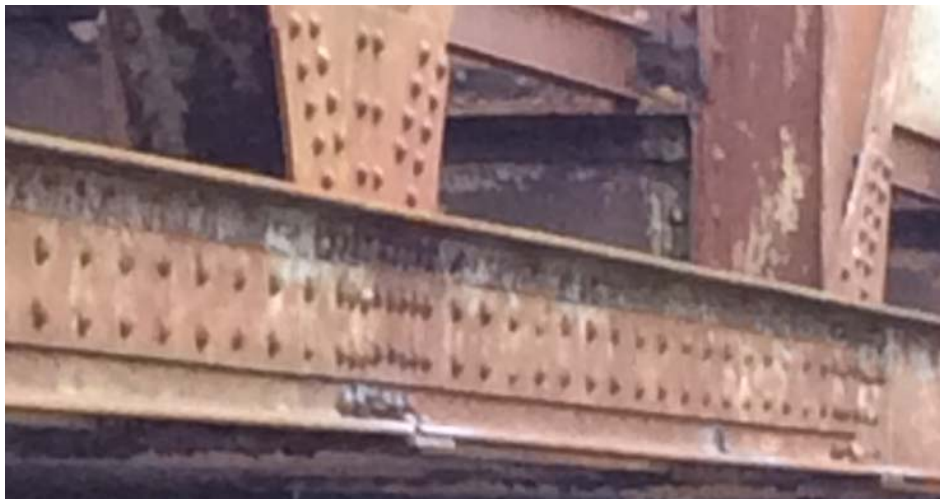
Ved bromidte er der pladeforstærkning for at øge trækstyrken.

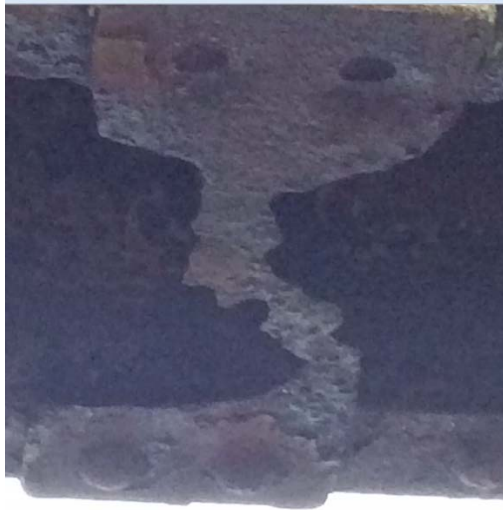
Laskerne er stort set rustet væk. Her er vist en i bunden.
Generelt bør alle lasker udskiftes.

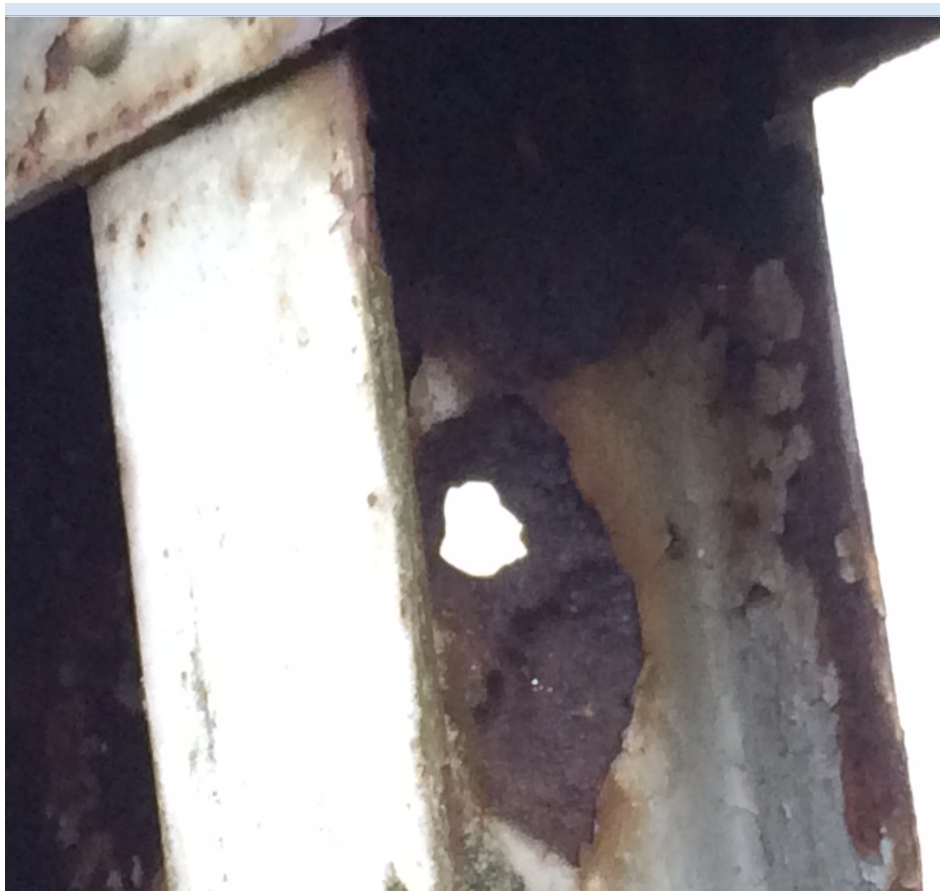
03 Lodposte Valsede H-profiler

Der er flere lodposte der skal have dele af kroppen udskiftet. Evt. hele lodposten hvis der ikke kan svejdes på emnet. Alternativt udføres forstærkning ved at påbolte lasker.

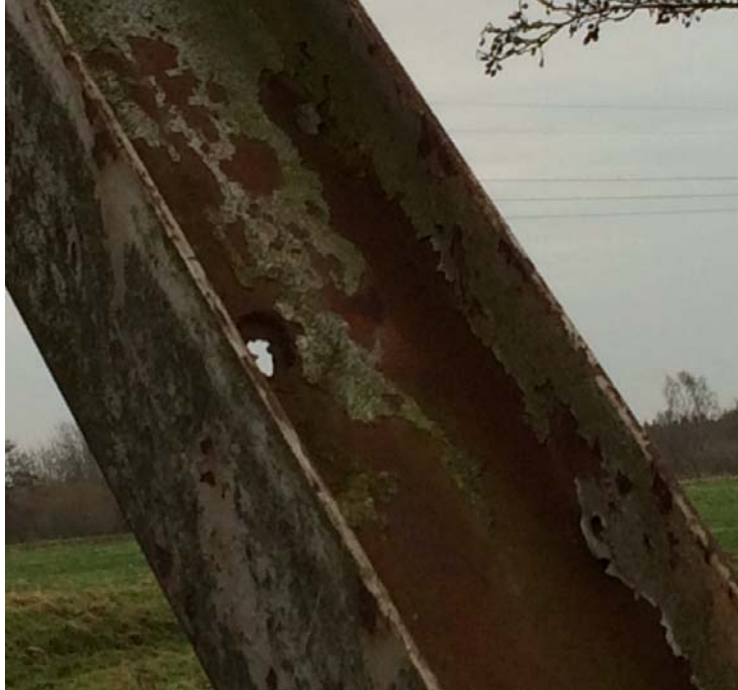
04 Trækstænger Valsede H-profiler

Der er flere trækstænger der skal have dele af kroppen udskiftet. Evt. hele diagonalen, hvis der ikke kan svejdes på emner. Alternativt udføres forstærkningen ved at påbolte lasker.

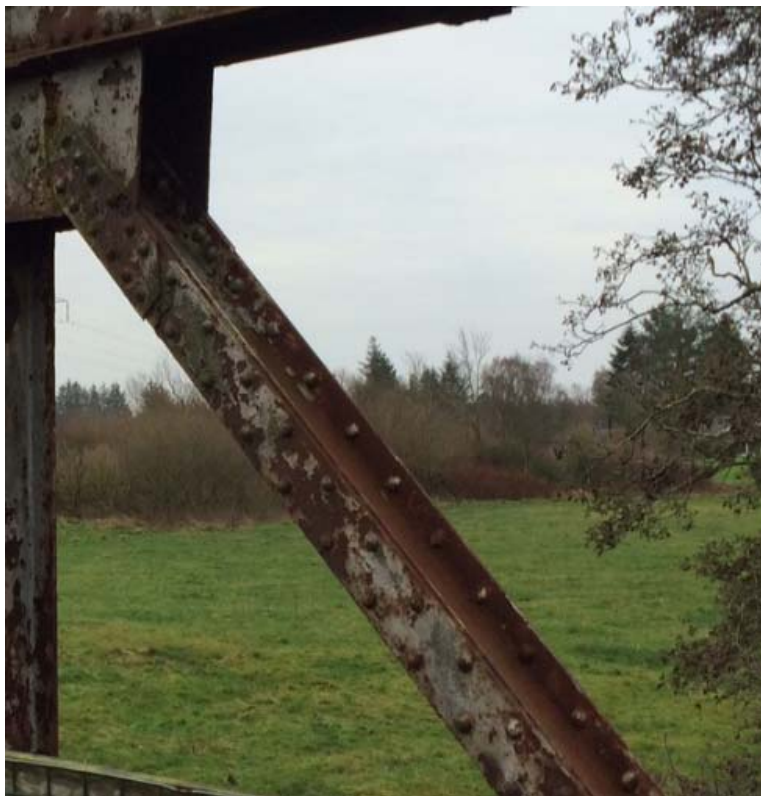
Endetrækstang er udført forstærket med nittet plade på flanger.

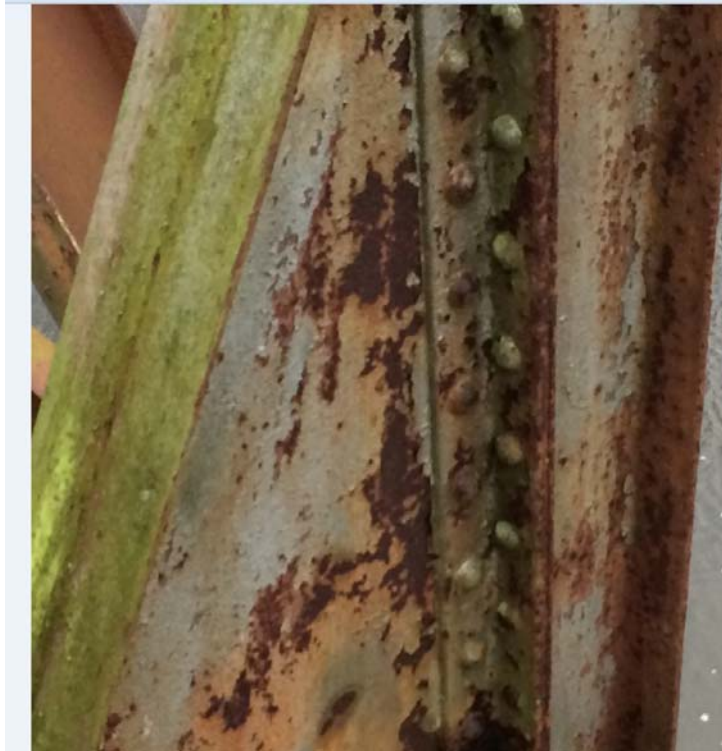
05 Knæ. Knæ ser stort set fine ud.

Der kan være tale om udskiftning af pladedele eller isvejsning af pladstumper og udskiftning af nitter med bolte.

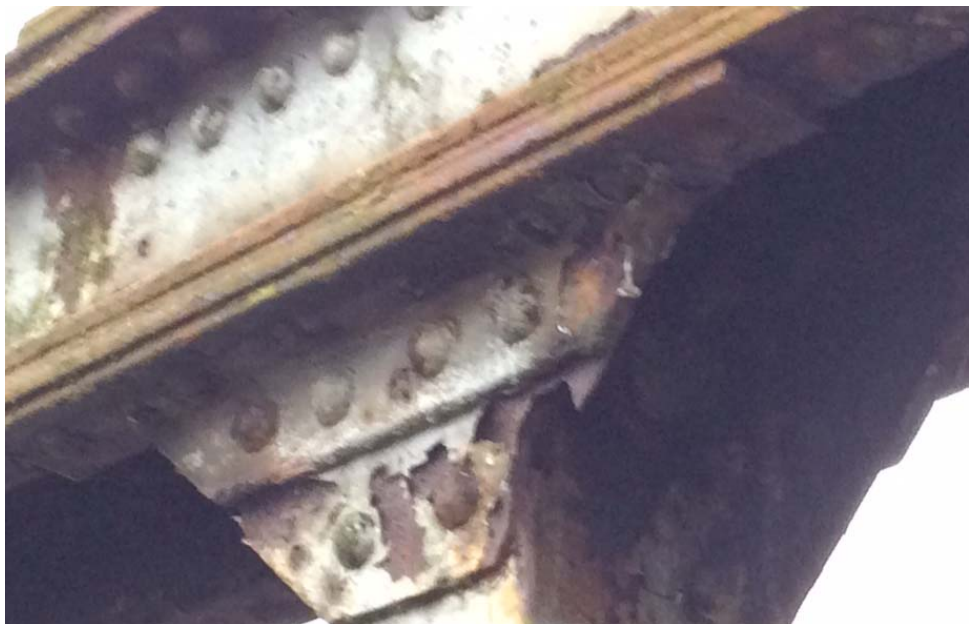
-
- 06 Knudeplader Knudeplader er generelt gennemtæret visse steder og bør udskiftes eller pladedel skal udbedres.

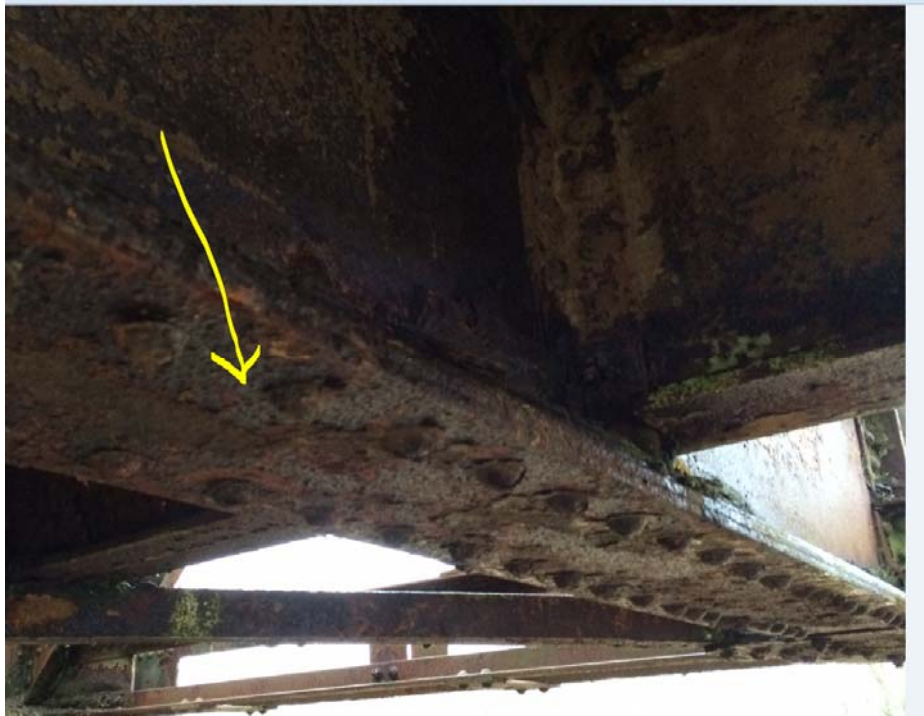
-
- 07 Tværgående bjælker Bjælkerne har form som et I-profil. Det er uvist om der er tale om 2 U-profiler ryg mod ryg der er samlet med pånittede forstærkninger på flanger eller et valset I-profil med forstærkninger på flanger.

Generelt er der meget rustdannelse ved flanger.

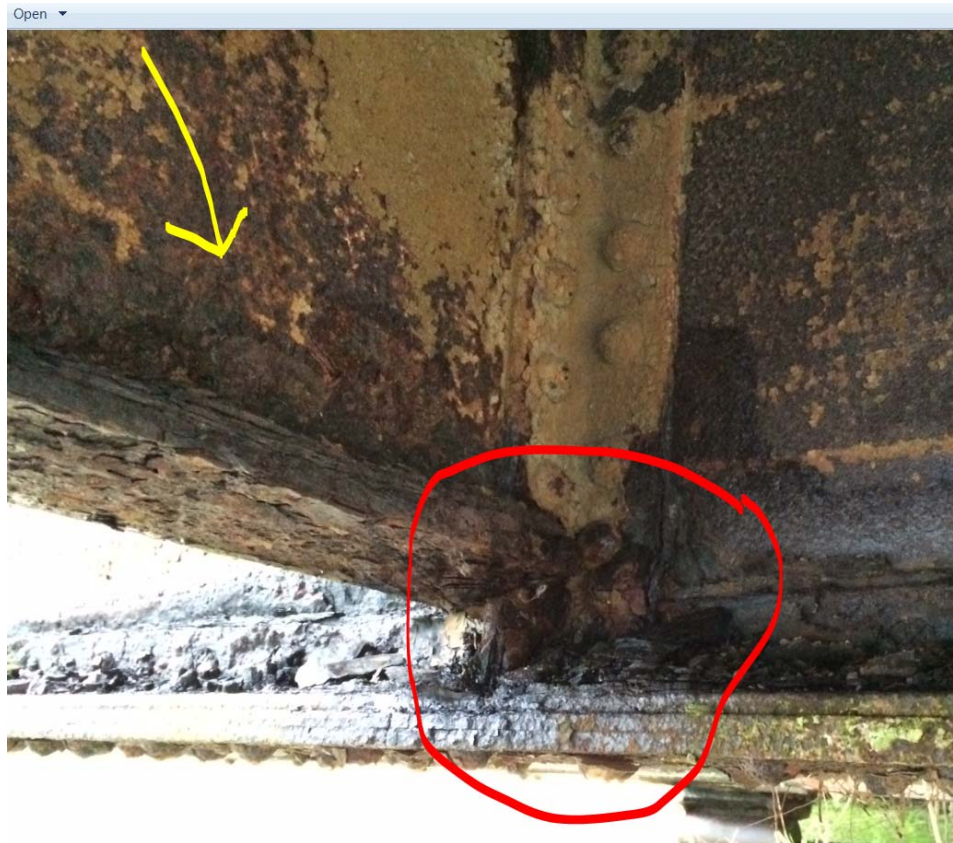
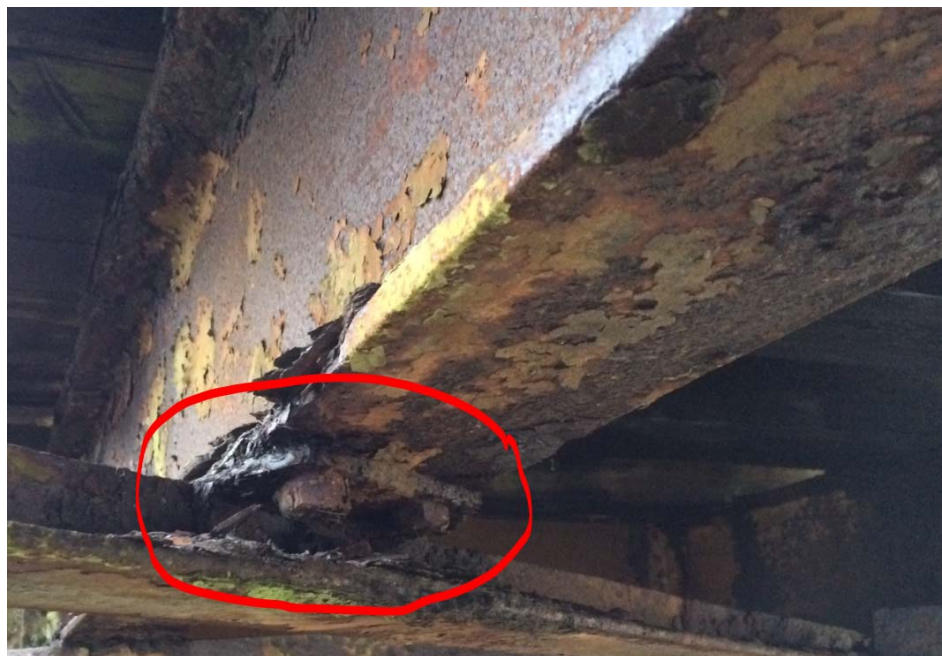
-
- 09 Langsgående bjælker Samme opbygning som tværgående bjælker. Det skønnes at de helt kan undværes ved en evt. restaurering. Ved møde med langsgående bjælker er der en del rust og flere steder er store dele af flangen delvist gennemtæret.

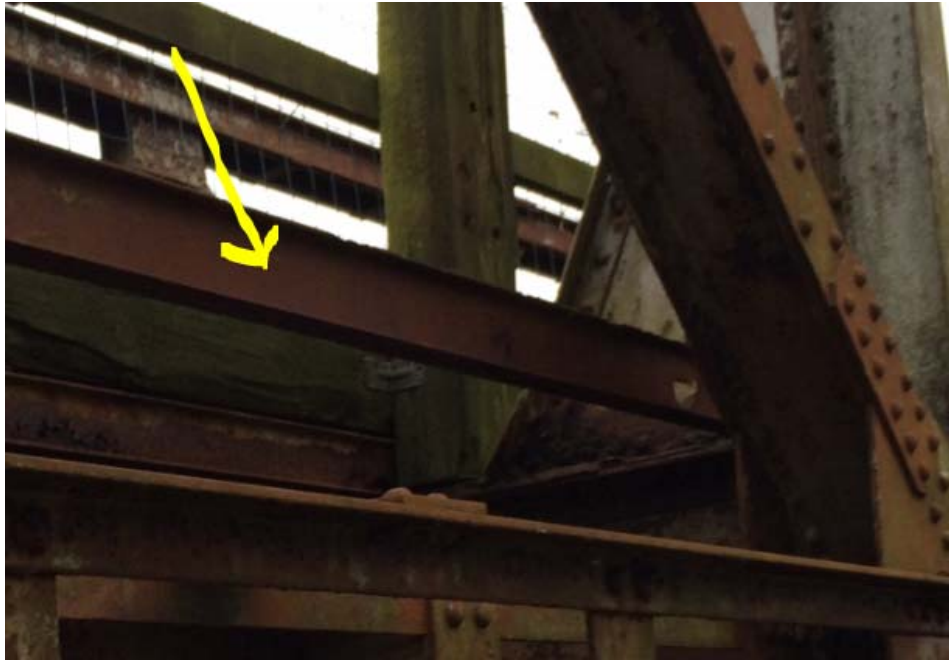
- 10 Langsgående flangestyr Valsede I-profiler. Det skønnes at de helt kan undværes ved en evt. restaurering. Deres oprindelige funktion er lidt uvis, men en mulighed, er at de udgør afstivning af topflange for tværbjælker.

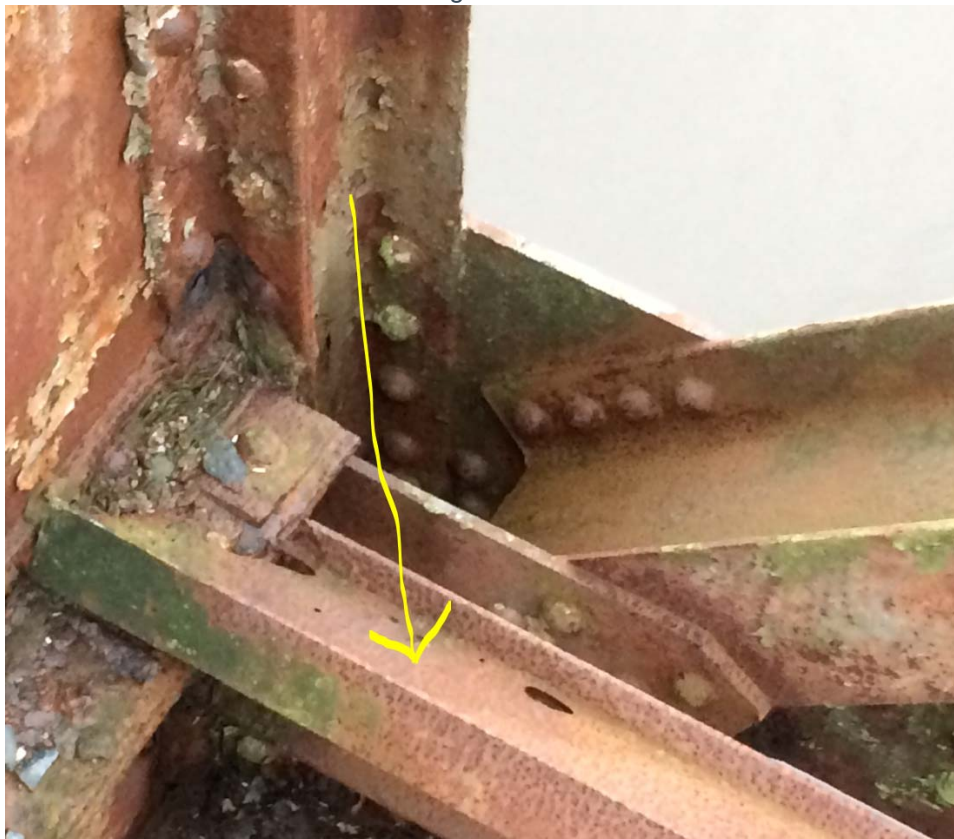
Billedet nedenunder viser en afstivning løsnet fra resten af konstruktionen.

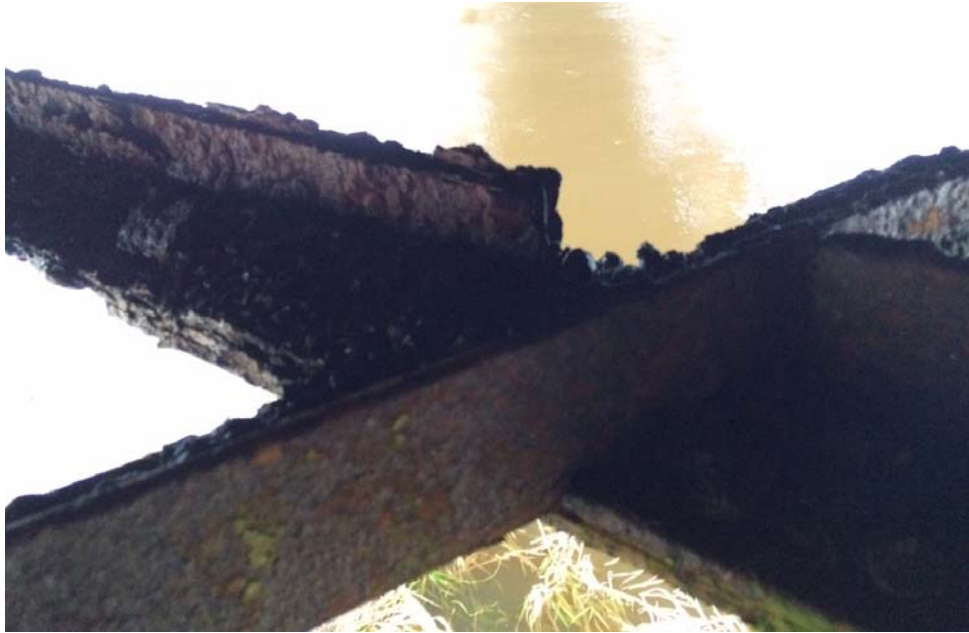
11 Kryds

Vandret afstivning af bro består af vinkel-profiler lagt i kryds ved naturlige fag afgrænset af lodposte.

Det skønnes at de skal fjernes/erstattes ved en evt. restaurering.

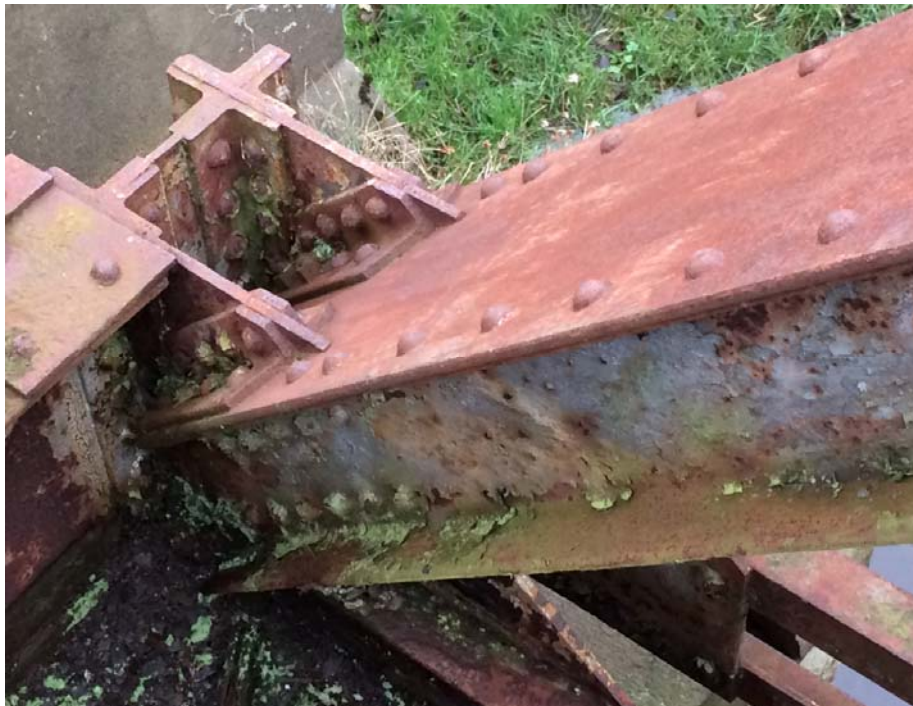
12 Bro ende
Stål:

Emner er samlet af plader og vinkel-profiler. Umiddelbart ser de ok ud. Der kan være tale om enkelte pladedele der skal udskiftes.

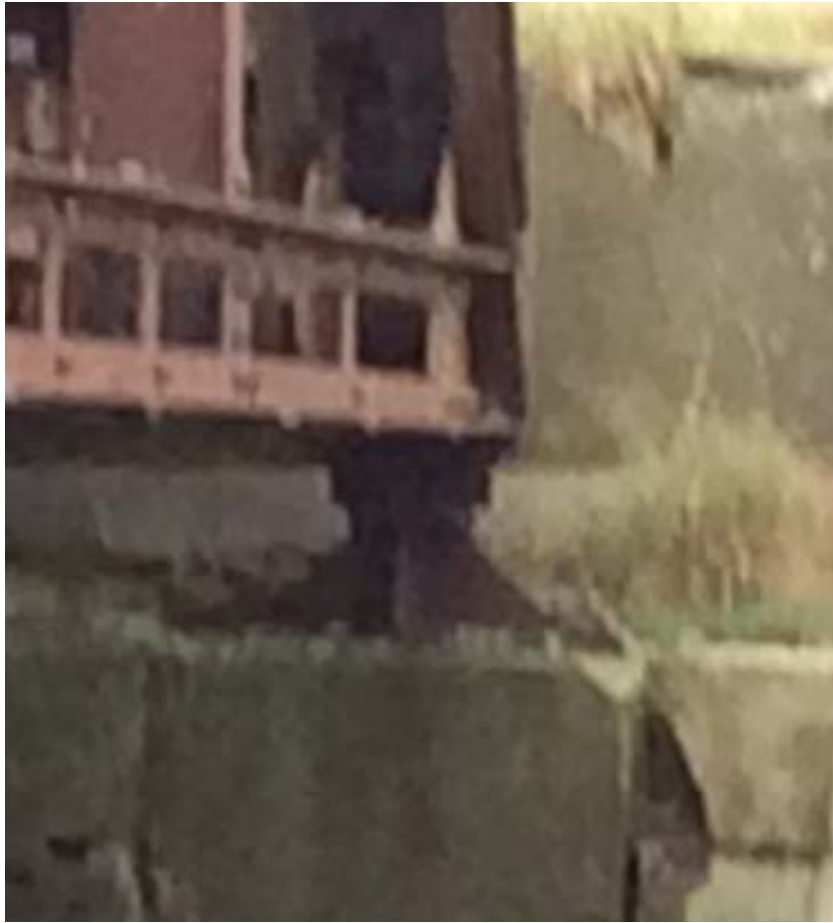
Øst. Fast leje. Besigtigelse var ikke mulig. På afstand virker stælele intakte.

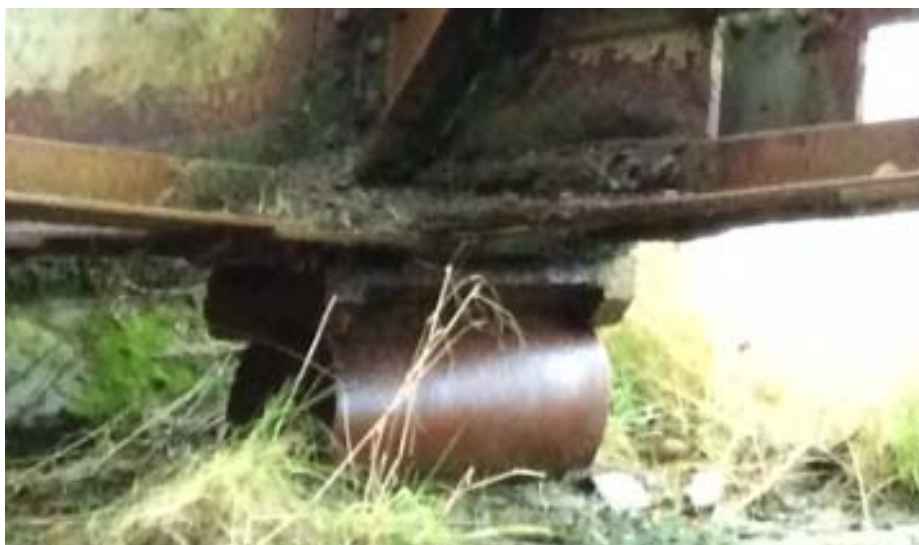
Vest. Rulleleje, skal evt. udskiftes med glideleje hvis en beregning ikke kan vise at rullelejet, i sin nuværende stand, har tilstrækkelig bæreevne.

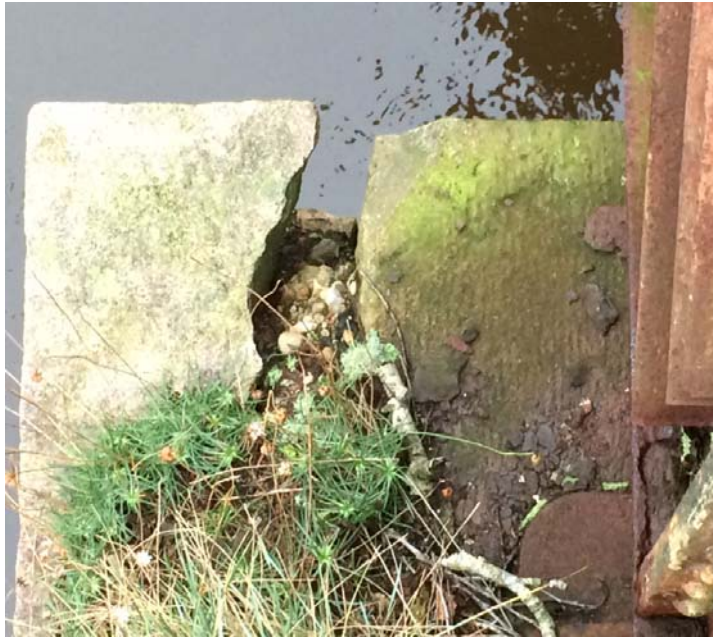
Betondelen skal have en ny overflade.

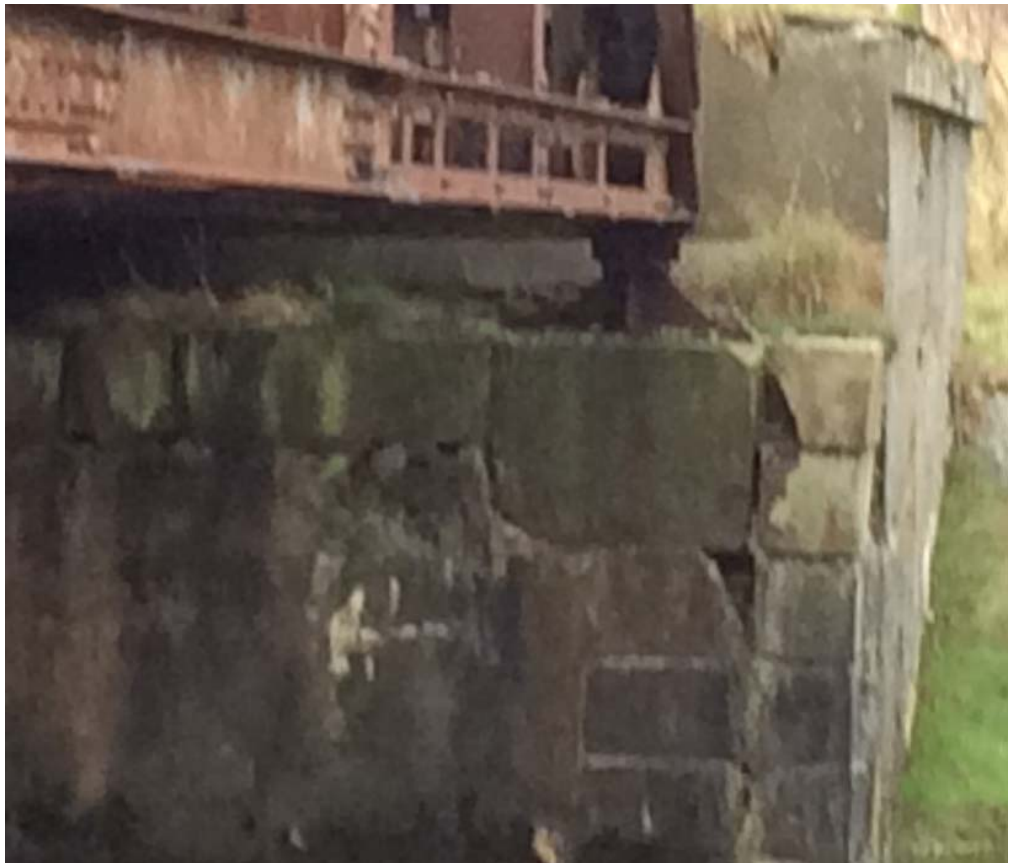
Boreprøve er udført på vestenden på sydside af betonfundament.
